メタルプレッシャー

ボイルコンテナ

メタルプレッシャー洗浄事例1

ボイルコンテナ洗浄事例

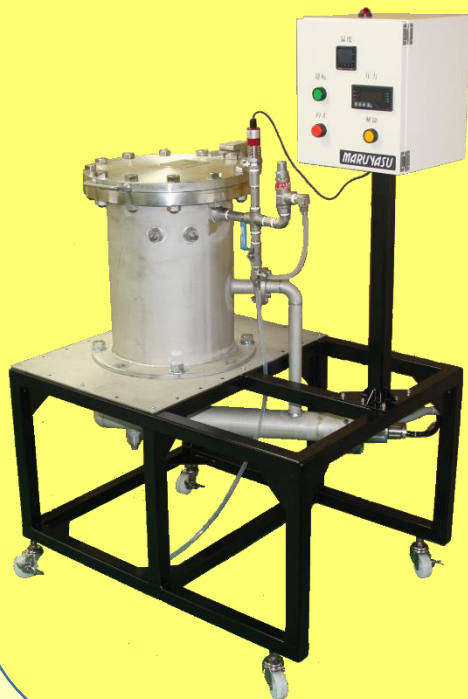
ノズル、ブレードプレート、金型等複雑な部品の、手や工具が届きにくい穴や溝に入り込んだ、頑固な樹脂、焦げ、汚れを、
高温 + 高圧 + 洗浄剤

の力で、傷をつけずに簡単に取り除きます。今まであきらめて焼いていた部品も、焼かずにピカピカ。

洗浄できるサイズ

・φ280mm × H350まで

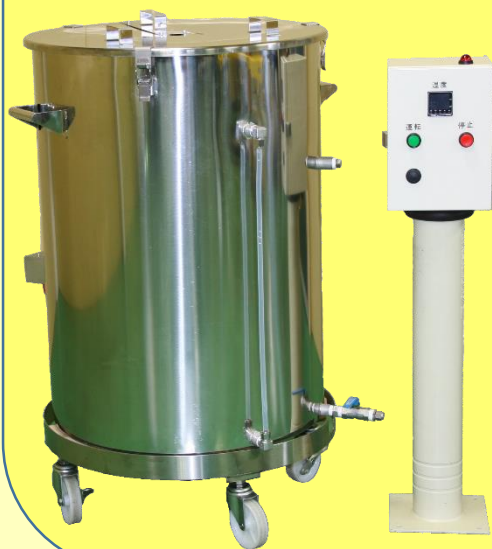
ダイス等の大きい部品に付いた頑固な樹脂、焦げ、汚れを
高温 + 洗浄剤

の力で、傷をつけずに簡単に取り除きます。今まで大きくて手間が掛かっていたダイスも、手間をかけずにピカピカ。

洗浄できるサイズ

・BC570 φ550 × H700まで

・BC1000 φ900 × H950まで

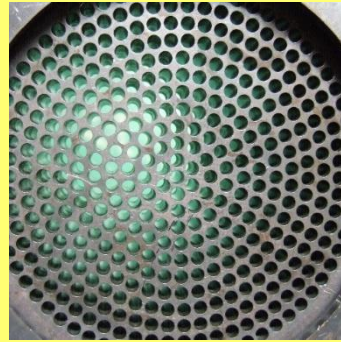
ブレーカープレートの熱変形の様子

ブレーカープレートに付着したポリカーボネートの除去に、今までは焼いて取り除いていましたが、錆の発生や熱変形により、焦げや樹脂がこびりつき、異物混入の原因となっていました。

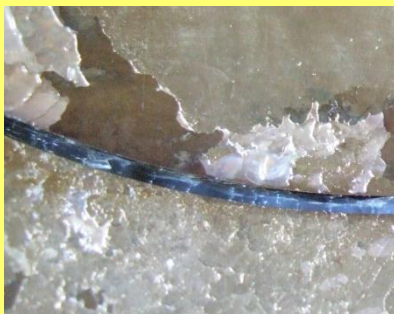
洗浄前

金型に付着した樹脂を取り除くのに、焼いて取り除いていましたが、金型に錆や変形が発生してしまい、すぐに使用できなくなっていました。

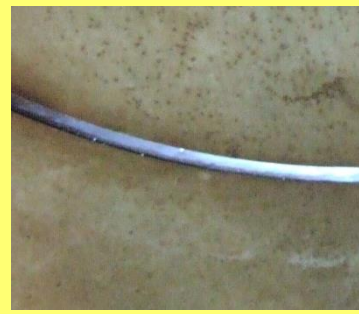
洗浄後

メタルプレッシャーの導入により、錆や変形を発生させずに、樹脂を取り除けるようになったため、金型寿命が大幅に伸びました。

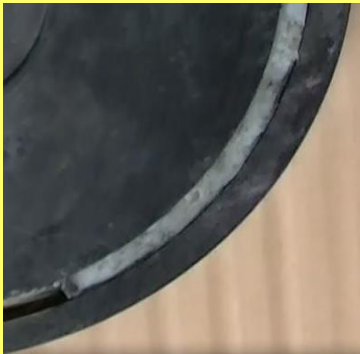
洗浄前

ノズルの0.8mmの穴に詰まったポリエチレンを取り除くのに、焼いていましたが、穴が変形し、すぐに使用できなくなっていました。

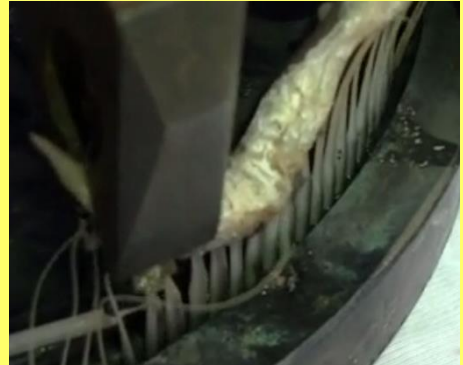
洗浄後

メタルプレッシャーの導入により、簡単に穴内の樹脂を引き抜くことが出来るようになり、穴の変形がなくなり、寿命が大幅に伸びました。

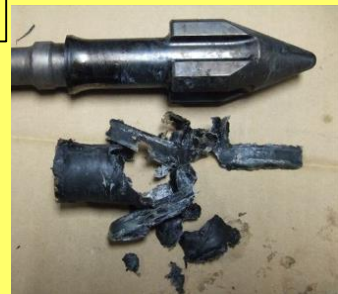
洗浄後

スクリー部品のこびりついた焦げとポリエチレンを取り除くのに、カッターなどで削り取っていましたが、部品数が多く、1日作業となっていました。

メタルプレッシャーで一気に洗浄することで、簡単に樹脂が取り除けるようになり、手作業時間が1/10に短縮しました。

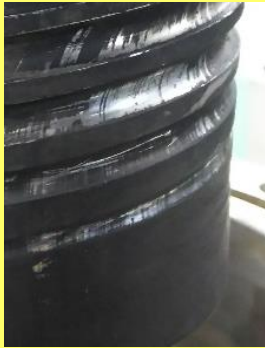
洗浄前

研磨剤と電動ブラシを用いて4人で2～6時間かけて清掃していましたが、表面に傷がついてしまい、傷部分に付着した焦げが異物の原因となっていました。また、穴の内部などはきれいに清掃することが出来ませんでした。

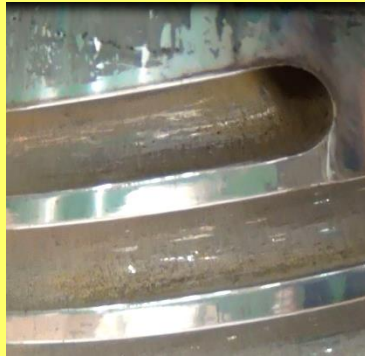
汚れた穴と溝

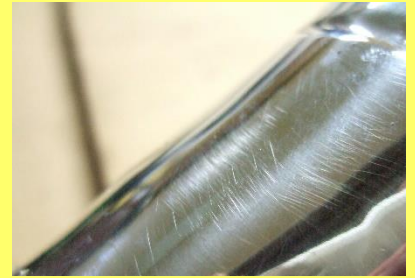
ダイスが傷ついている様子

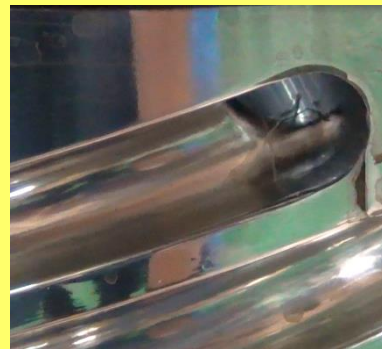
洗浄後の穴と溝

装置から取り出したダイスは、10分間の水拭きと穴の中のブラシ洗浄だけで清掃完了。手の届かない溝や穴の樹脂も簡単に取り除けますので、大幅な作業の簡略化が出来ます。

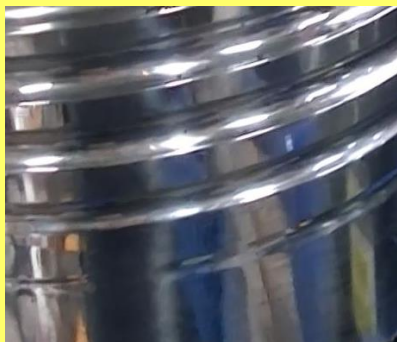
水拭き後
